COMUNE DI MONASTEROLO DEL CASTELLO
Provincia di Bergamo

P.E.B.A.

Piano per l'Eliminazione delle Barriere Architettoniche

SCHEDE DI RILIEVO, ANALISI E PROGETTO

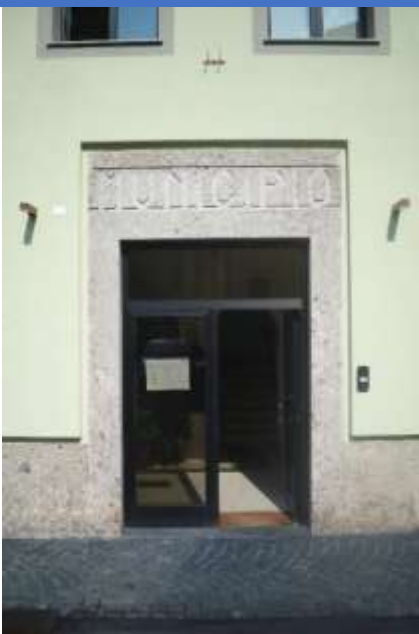
Codice EDIFICIO:	MUN
	Riferimento:	MUN_01
	Indirizzo:	piazza Giovanni XXIII, n. 5
	Località:	Monasterolo del Castello
Riferimenti PGT:	Sistema insediativo. Nucleo di Antica Formazione (NAF)	
Denominazione edificio:	Municipio	
Ubicazione barriera:	Esterno. Piano primo, uffici.	
Descrizione:	Spazi esterni. Porta ingresso e citofono.	
Accessibilità:	Accessibilità parziale. Inaccessibile a persona su sedia a ruote per mancanza di autonomia e comfort a causa della pesantezza della porta d'ingresso e della soglia variabile da 2,5 a 3,5 cm. Mancanza di sicurezza per disabile su sedia a ruote a causa dei vetri collocati ad altezza inferiore a 40 cm dal piano pavimento e quindi urtabili con il poggiagambe della carrozzina. Inaccessibile alle persone non vedenti o ipovedenti per l'impossibilità di utilizzare il citofono non potendo decifrarne i pulsanti.

Conformità:	Non conforme. Presenza di soglia di accesso > 2,5 cm. Porta d'ingresso con vetro posto ad altezza inferiore a 40 cm dal piano, anta apribile solo con forte pressione. D.P.R. 503/1996, art. 13-15; D.M. 236/1989, artt. 3.2, 4.1.1, 8.1.1, 4.2; L.R. Lombardia n. 6/1989, artt. 2.1, 5.6; L.N. 68/1999; D.Lgs. 81/2008, art. 63.

Interventi di messa a norma:	Aumentare la fascia di protezione della porta ad almeno 40 cm dal pavimento. Sistemare meccanismo apertura porta per renderla di facile manovrabilità anche da parte di persone con ridotte o impedito capacità fisiche. Eliminare la soglia d'ingresso.	
Interventi consigliati:	Sostituire il citofono con uno con scritte in Braille.

<i>Priorità:</i>	Media.
-------------------------	--------

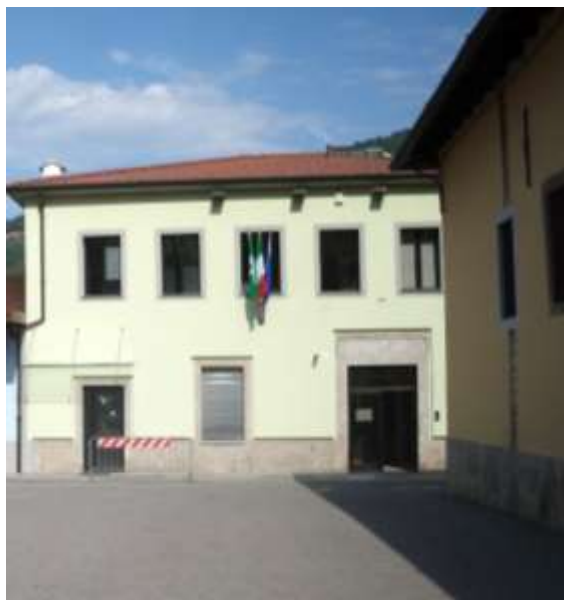
Codice EDIFICIO:	MUN
Riferimento:	MUN_03
Indirizzo:	piazza Giovanni XXIII, n. 5
Località:	Monasterolo del Castello

Riferimenti PGT:	Sistema insediativo. Nucleo di Antica Formazione (NAF)
Denominazione edificio:	Municipio
Altre criticità rilevate e interventi di messa a norma:	Non sono presenti idonee indicazioni in Braille che indichino le attività svolte e i percorsi per raggiungerle.
	Predisporre idonea segnaletica. In alternativa si consiglia di prevedere un servizio di accoglienza ed accompagnamento per le persone non vedenti o ipovedenti.
	Manca piano evacuazione ed emergenza.
	Dotare l'edificio del piano di emergenza ed evacuazione con la relativa segnaletica.
Priorità:	Media

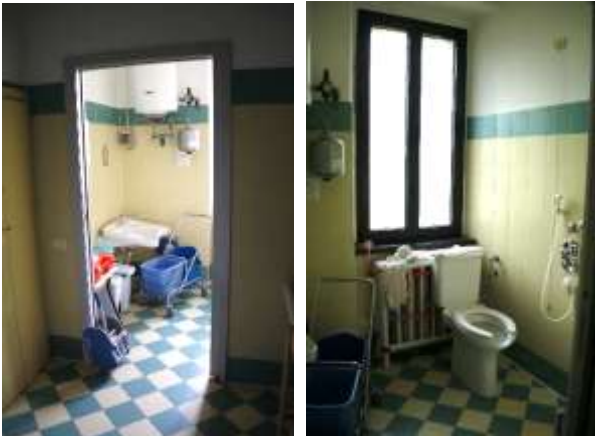
Codice EDIFICIO: MIS
		Riferimento: ASI_02
		Indirizzo: piazza Giovanni XXIII
		Località: Monasterolo del Castello
Riferimenti PGT:	Sistema insediativo. Nucleo di Antica Formazione (NAF)	
Denominazione edificio:	Asilo	
Ubicazione barriera:	Interno. Piano terra.	
Descrizione:	Spazi interni. Bagno disabili.	
Accessibilità:	Accessibilità parziale. Inaccessibile alle persone su sedia a ruote per mancanza di autonomia e comfort a causa del materiale d'ingombro presente nel bagno e dell'assenza di corrimani e specchio reclinabile.

Conformità:	Non conforme. Assenza di un servizio igienico accessibile. D.P.R. 503/1996, art. 15; D.M. 236/1989, artt. 4.4, 4.1.6, 8.1.6; L.R. Lombardia n. 6/1989, art. 5.4.	
Interventi di messa a norma:	Sgomberare il bagno, posare maniglioni nelle quantità e posizioni appropriate.	
Interventi consigliati:	Si consiglia di installare uno specchio reclinabile adatto anche a disabile su sedia a ruote.

Priorità:	Media

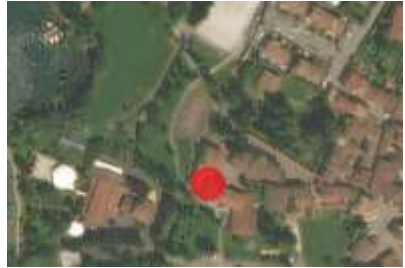
Codice EDIFICIO:	MIS
	Riferimento:	ASI_05
	Indirizzo:	piazza Giovanni XXIII
	Località:	Monasterolo del Castello
Riferimenti PGT:	Sistema insediativo. Nucleo di Antica Formazione (NAF)	
Denominazione edificio:	Asilo	
Ubicazione barriera:	Esterno. Piano terra.	
Descrizione:	Spazi esterni. Scala esterna sul retro dell'asilo, non utilizzata come ingresso.	
Accessibilità:	<p>Inaccessibile. Inaccessibile per mancanza di sicurezza, autonomia e comfort per l'assenza di corrimani continui su entrambe i lati.</p> <p>Inaccessibile alle persone non vedenti o ipovedenti per mancanza di sicurezza, autonomia e comfort per la difficoltà nella percezione delle rampe a causa dell'assenza di segnali che indicano l'inizio e la fine delle rampe delle scale.</p>	 
Conformità:	<p>Non conforme. Mancanza di corrimano continuo su entrambe i lati.</p> <p>Assenza di segnale a pavimento che indica l'inizio e la fine di ciascuna rampa alle persone non vedenti o ipovedenti.</p> <p>D.P.R. 503/1996, art. 16; D.M. 236/1989, art. 4.1.10 e 8.1.10; L.R. Lombardia n. 6/1989, art. 5.3.1; L.N. 68/1999; d.lgs. 81/2008 art. 63, all. IV, punto 1.7</p>

Interventi di messa a norma:	<p>Posare corrimano su entrambe i lati.</p> <p>Posare un segnale a pavimento percepibile anche da parte dei non vedenti, situato almeno a 30 cm dal primo e dall'ultimo gradino, che deve indicare l'inizio e la fine di ciascuna rampa.</p>	
Interventi consigliati:	Nessuno.

<i>Priorità:</i>	<i>Media</i>
------------------	--------------

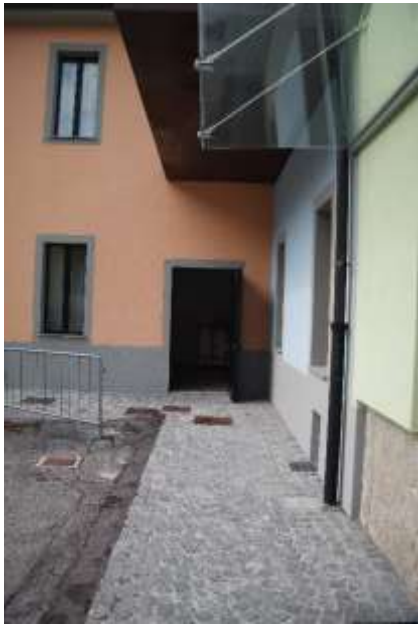
Codice EDIFICIO:	MIS
	Riferimento:	ASI_06
	Indirizzo:	piazza Giovanni XXIII
	Località:	Monasterolo del Castello
Riferimenti PGT:	Sistema insediativo. Nucleo di Antica Formazione (NAF)	
Denominazione edificio:	Asilo	
Altre criticità rilevate e interventi di messa a norma:	Non sono presenti idonee indicazioni in Braille che indichino le attività svolte e i percorsi per raggiungerle.	
	Predisporre idonea segnaletica.	
	Manca piano evacuazione ed emergenza.	
Priorità:	Dotare l'edificio del piano di emergenza ed evacuazione con la relativa segnaletica.	
	Media

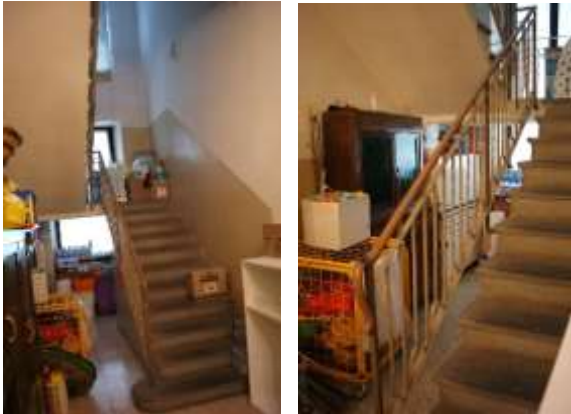
Codice EDIFICIO: MIS
		Riferimento: APP_01
		Indirizzo: piazza Giovanni XXIII
		Località: Monasterolo del Castello
Riferimenti PGT:	Sistema insediativo. Nucleo di Antica Formazione (NAF)	
Denominazione edificio:	Ex casa suore	
Ubicazione barriera:	Interno. Scale.	
Descrizione:	Spazi interni. Scala di accesso all'appartamento.	
Accessibilità:	Inaccessibile. Inaccessibile a chiunque per mancanza di sicurezza, autonomia e comfort per l'assenza di corrimani continui su entrambe i lati, vuoto tra la scala e il parapetto e pendenza troppo elevata della scala. Inaccessibile alle persone non vedenti o ipovedenti per mancanza di sicurezza, autonomia e comfort per la difficoltà nella percezione delle rampe a causa dell'assenza di segnali che indicano l'inizio e la fine delle rampe delle scale. Inaccessibile a disabile su sedia a ruote per mancanza di autonomia e comfort a causa di servoscale o altro mezzo di sollevamento per accesso al piano.

Conformità:	Non conforme. Mancanza di corrimano continuo su entrambe i lati. Assenza di segnale a pavimento che indica l'inizio e la fine di ciascuna rampa alle persone non vedenti o ipovedenti. Scala con pendenza elevata. Mancanza di servoscale o altro mezzo di sollevamento per accesso al piano. D.P.R. 503/1996, art. 16; D.M. 236/1989, art. 4.1.10 e 8.1.10; L.R. Lombardia n. 6/1989, art. 5.3.1.

<i>Interventi di messa a norma:</i>	<i>Sostituire la scala con una a norma.</i>
<i>Interventi consigliati:</i>	<i>Valutare l'intervento di rifacimento della scala e previsione di eventuale ascensore o altro mezzo di sollevamento in base alla futura destinazione dei locali "ex casa suore".</i>
<i>Priorità:</i>	Bassa

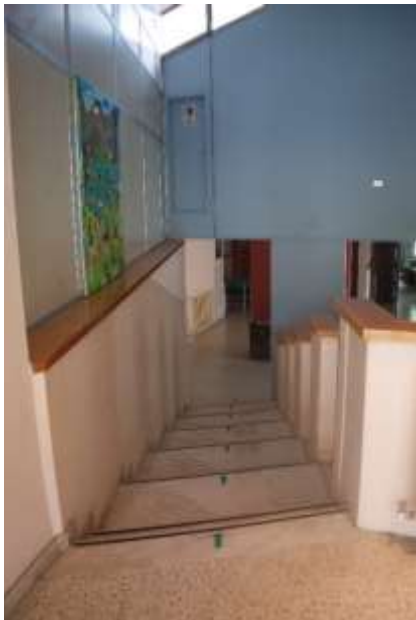
Navigatore:  	
	Codice EDIFICIO:	AUD
	Riferimento:	AUD_02
	Indirizzo:	piazza Giovanni XXIII
	Località:	Monasterolo del Castello
Riferimenti PGT:	Sistema insediativo. Nucleo di Antica Formazione (NAF)	
Denominazione edificio:	Auditorium	
Ubicazione barriera:	Interno. Piano terra.	
Descrizione:	Spazi interni. Scale accesso auditorium.	
Accessibilità:	Inaccessibile. Inaccessibile a chiunque per mancanza di sicurezza, autonomia e comfort a causa di segnaletica di sicurezza diversa dalla segnaletica sulle porte e da quanto indicato su planimetrie del piano di evacuazione. Inaccessibile a chiunque per mancanza di corrimano continuo a lato della scala. Inaccessibile alle persone non vedenti o ipovedenti per mancanza di sicurezza, autonomia e comfort per la difficoltà nella percezione delle rampe a causa dell'assenza di segnali che indicano l'inizio e la fine delle rampe delle scale.	 
Conformità:	Non conforme. Segnaletica errata e confusionaria. Mancanza di corrimano su scala di accesso all'auditorium. Assenza di segnale a pavimento che indica l'inizio e la fine di ciascuna rampa alle persone non vedenti o ipovedenti. D.P.R. 503/1996, art. 15-17; D.M. 236/1989, art. 4.6, 4.1.10, 8.1.10; L.R. Lombardia n. 6/1989, art. 5.3.1.

Interventi di messa a norma:	Aggiornare segnaletica di sicurezza. Prevedere doppio corrimano continuo sul lato della scala verso il muro. Posare un segnale a pavimento percepibile anche da parte dei non vedenti, situato almeno a 30 cm dal primo e dall'ultimo gradino, che deve indicare l'inizio e la fine della rampa.

<i>Interventi consigliati:</i>	<i>Nessuno</i>
<i>Priorità:</i>	<i>Alta</i>

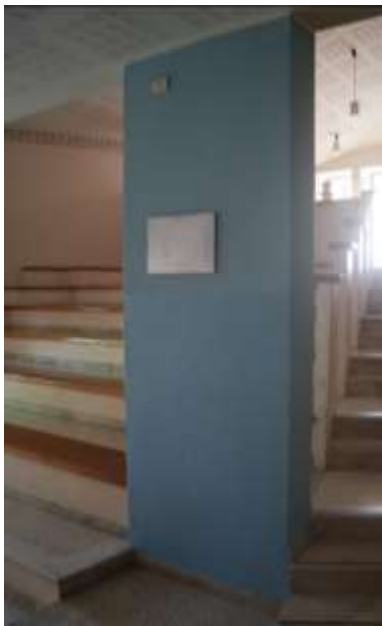
Navigatore:		 
		Codice EDIFICIO:		AUD
		Riferimento:		AUD_04
		Indirizzo:		piazza Giovanni XXIII
		Località:		Monasterolo del Castello
Riferimenti PGT:		Sistema insediativo. Nucleo di Antica Formazione (NAF)		
Denominazione edificio:		Auditorium		
Ubicazione barriera:		Interno. Piano terra.		
Descrizione:		Spazi interni. Planimetria piano di evacuazione.		
Accessibilità:		Inaccessibile. Inaccessibile a chiunque in caso di emergenza per mancanza di sicurezza a causa di planimetrie dei piani di evacuazione errate e poco visibili anche per l'altezza a cui sono collocate.

Conformità:		Non conforme. Segnaletica di sicurezza errata e carente di informazioni. D.P.R. 503/1996, art. 18; D.M. 236/1989, artt. 4.6.		
Interventi di messa a norma:		Adeguate il piano di evacuazione e la relativa segnaletica.		
Interventi consigliati:		Nessuno.		
Priorità:		Alta

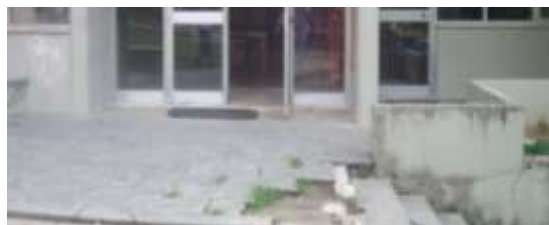
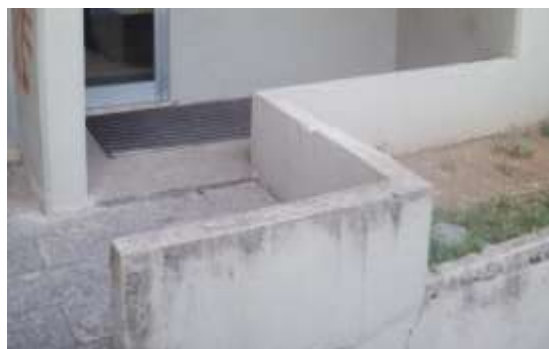
Codice EDIFICIO:	AUD
Riferimento:	AUD_07
Indirizzo:	piazza Giovanni XXIII
Località:	Monasterolo del Castello

Riferimenti PGT:	Sistema insediativo. Nucleo di Antica Formazione (NAF)	
Denominazione edificio:	Auditorium	
Ubicazione barriera:	Esterno. Piano terra.	
Descrizione:	Spazi esterni. Spazio esterno uscita di sicurezza.	
Accessibilità:	Inaccessibile. Inaccessibile a chiunque per mancanza di sicurezza e comfort a causa di parapetto con altezza inferiore a 100 cm; presenza di zerbino non incassato e pavimentazione ammalorata con rischio d'inciampo.

Conformità:	Non conforme. Parapetto di altezza < 100 cm. Pavimentazione sconnessa e presenza di zerbino non incassato. D.P.R. 503/1996, art. 16; D.M. 236/1989, artt. 4.1.2, 8.1.2, 4.2; L.R. Lombardia n. 6/1989, artt. 5.5.	
Interventi di messa a norma:	Innalzare il parapetto esterno. Eliminare o incassare zerbino. Ripristinare la pavimentazione.	
Interventi consigliati:	Nessuno.	
Priorità:	Alta

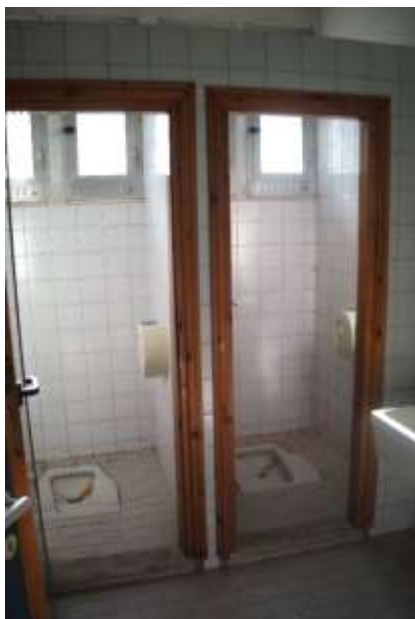
Codice EDIFICIO: AUD

Riferimento: AUD_10

Riferimenti PGT:	Sistema insediativo. Nucleo di Antica Formazione (NAF)	
Denominazione edificio:	Auditorium	
Ubicazione barriera:	Interno. Piano terra.	
Descrizione:	Spazi interni. Blocco bagni 2 a servizio di auditorium e biblioteca.	
Accessibilità:	Inaccessibile. Inaccessibile a chiunque per mancanza di comfort per l'accesso ai bagni a causa di porte con larghezza 60 cm e gradino.

Conformità:	Non conforme. Porte con larghezza < 75 cm. Gradino di accesso ai bagni. D.P.R. 503/1996, art. 15; D.M. 236/1989, artt. 4.1.1, 8.1.1; L.R. Lombardia n. 6/1989, art. 5.6.	
Interventi di messa a norma:	Allargare porte.	
Interventi consigliati:	Nessuno	
Priorità:	Media

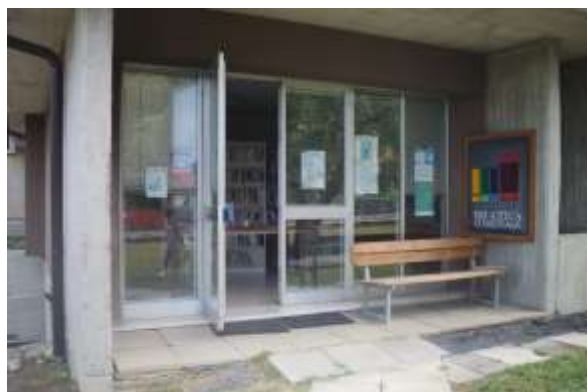
Codice EDIFICIO:	AUD
Riferimento:	BIBL_01
Indirizzo:	via Biali
Località:	Monasterolo del Castello

Riferimenti PGT:	Sistema insediativo. Nucleo di Antica Formazione (NAF)	
Denominazione edificio:	Biblioteca	
Ubicazione barriera:	Esterno. Piano terra.	
Descrizione:	Spazi esterni. Porta ingresso.	
Accessibilità:	Inaccessibile. Inaccessibile a persona su sedia a ruote per mancanza di sicurezza a causa dei vetri collocati ad altezza inferiore a 40 cm dal piano pavimento e quindi urtabili con il poggiatesta della carrozzina e per mancanza di autonomia e comfort a causa di soglia con altezza di 6 cm. Mancanza di sicurezza per chiunque a causa di zerbini non incassati per possibilità d'inciampo. Camminamenti esterni con pavimentazione dissestata che creano pericolo d'inciampo e sono di ostacolo a disabile su sedia a ruote.

Conformità:	Non conforme. Porta con vetro posto ad altezza inferiore a 40 cm dal piano. Soglia con altezza > 2,5 cm. Presenza di zerbini non incassati. Pavimentazione dissestata. D.P.R. 503/1996, art. 15-16; D.M. 236/1989, artt. 4.1.1, 8.1.1, 4.1.2, 8.1.2, 4.2; L.R. Lombardia n. 6/1989, art. 5.5.

Interventi di messa a norma:	Sistemare camminamento esterno e raccordarlo all'ingresso in modo da ridurre la soglia.. Aumentare la fascia di protezione della porta ad almeno 40 cm dal pavimento. Eliminare o incassare lo zerbino.	
Interventi consigliati:	Nessuno

Priorità:	Alta
-----------	------

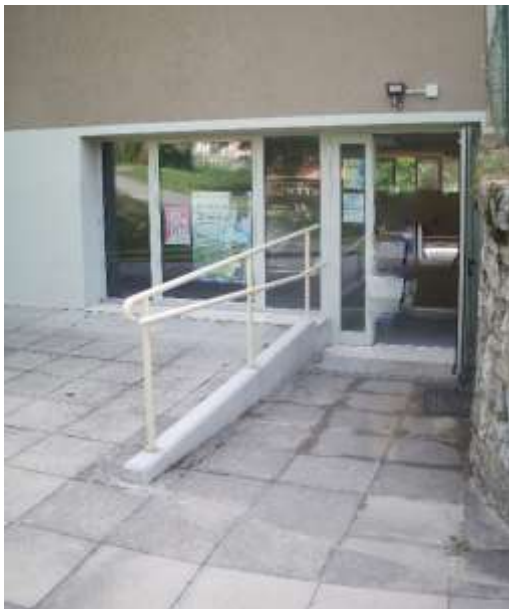
Codice EDIFICIO:	AUD
Riferimento:	COR_02
Indirizzo:	via Biali
Località:	Monasterolo del Castello

Riferimenti PGT:	Sistema insediativo. Nucleo di Antica Formazione (NAF)	
Denominazione edificio:	Sala corsi	
Ubicazione barriera:	Interno. Piano seminterrato.	
Descrizione:	Spazi interni. Porta ingresso.	
Accessibilità:	Accessibilità parziale. Inaccessibile a persona su sedia a ruote per mancanza di sicurezza a causa dei vetri collocati ad altezza inferiore a 40 cm dal piano pavimento e quindi urtabili con il poggiatesta della carrozzina. Inaccessibile alle persone ipovedenti per il rischio di urti con le vetrate delle porte.

Interventi consigliati:	Nessuno	
Priorità:	Alta

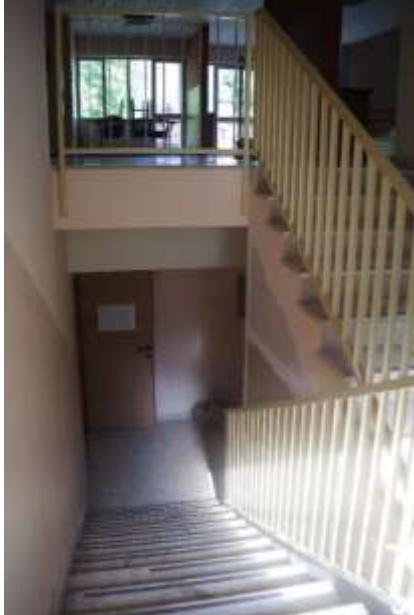
Navigator:  	
	Codice EDIFICIO:	AUD
	Riferimento:	COR_03
	Indirizzo:	via Biali
	Località:	Monasterolo del Castello
Riferimenti PGT:	Sistema insediativo. Nucleo di Antica Formazione (NAF)	
Denominazione edificio:	Sala corsi	
Ubicazione barriera:	Interno. Scala interna di collegamento tra piano biblioteca/auditorium e sala corsi al piano seminterrato.	
Descrizione:	Spazi interni. Scala interna.	
Accessibilità:	<p>Accessibilità parziale. Mancanza di autonomia e comfort per assenza corrimano ad altezza adeguata a bambino e mancanza corrimano su altro lato della scala. Inaccessibile alle persone non vedenti o ipovedenti per mancanza di sicurezza, autonomia e comfort per la difficoltà nella percezione delle rampe a causa dell'assenza di segnali che indicano l'inizio e la fine delle rampe delle scale.</p>

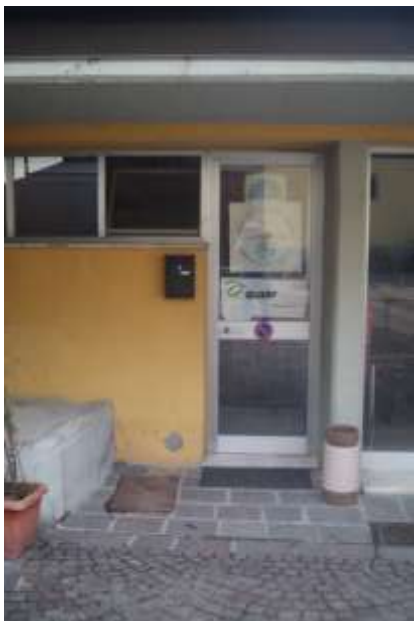
Codice EDIFICIO:	AUD
	Riferimento:	VOL_01
	Indirizzo:	piazza Giovanni XXIII
	Località:	Monasterolo del Castello
Riferimenti PGT:	Sistema insediativo. Nucleo di Antica Formazione (NAF)	
Denominazione edificio:	Sala volontariato	
Ubicazione barriera:	Esterno. Piano terra.	
Descrizione:	Spazi esterni. Porta ingresso	
Accessibilità:	<p>Accessibilità parziale. Mancanza di sicurezza per chiunque a causa di zerbino non incassato per possibilità d'inciampo. Inaccessibile a persona su sedia a ruote per mancanza di sicurezza a causa dei vetri collocati ad altezza inferiore a 40 cm dal piano pavimento e quindi urtabili con il poggiatesta della carrozzina e per mancanza di autonomia e comfort a causa di soglia con altezza di 4 cm e porta d'ingresso con larghezza 77 cm.</p>

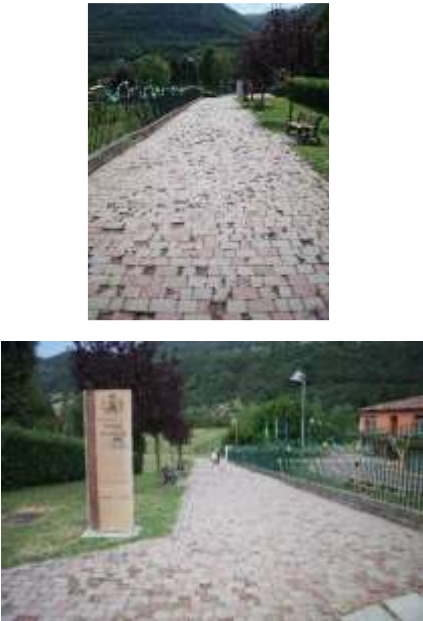
Codice EDIFICIO: SCU.EL
		Riferimento: SCU.EL_01
		Indirizzo: via Casai
		Località: Monasterolo del Castello
Riferimenti PGT:	Sistema dei servizi. Edifici scolastici.	
Denominazione edificio:	Scuola primaria "Nelson Mandela"	
Ubicazione barriera:	Esterno.	
Descrizione:	Spazi esterni. Collegamento da parcheggio ad ingresso scuola.	
Accessibilità:	<p>Accessibilità parziale. Inaccessibile per mancanza di autonomia e comfort a disabile su sedia a ruote a causa di pavimentazione dissestata che può creare ostacolo al transito.</p> <p>Inaccessibile alle persone non vedenti o ipovedenti per mancanza di sicurezza, autonomia e comfort per assenza di ciglio tra il percorso pedonale e la zona non pavimentata.</p>

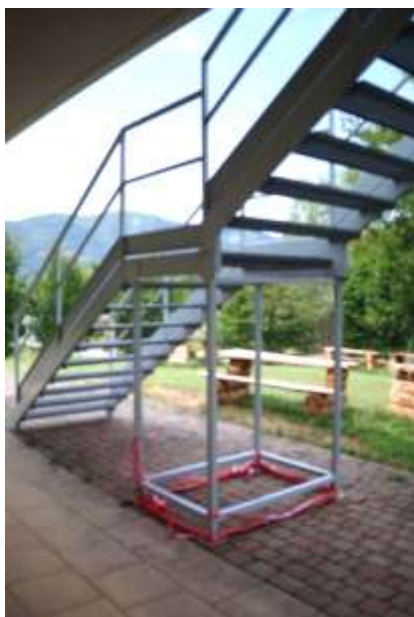
Codice EDIFICIO:	SCU.EL
Riferimento:	SCU.EL_04
Indirizzo:	via Casai
Località:	Monasterolo del Castello

Riferimenti PGT:	Sistema dei servizi. Edifici scolastici.	
Denominazione edificio:	Scuola primaria "Nelson Mandela"	
Ubicazione barriera:	Esterno. Piano terra.	
Descrizione:	Spazi esterni. Struttura scala di sicurezza.	
Accessibilità:	Accessibilità parziale. Inaccessibile alle persone non vedenti o ipovedenti per mancanza di sicurezza a causa di ostacoli non segnalati nello spazio esterno della scuola oltre l'uscita di sicurezza.

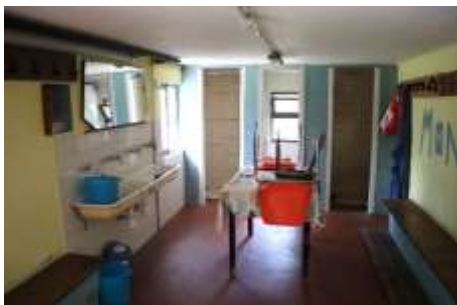
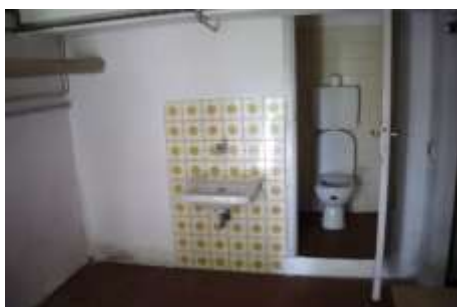
Codice EDIFICIO:	C.SPO
Riferimento:	C.SPO_01
Indirizzo:	via Chiesa
Località:	Monasterolo del Castello

Riferimenti PGT:	Sistema insediativo. Nucleo di Antica Formazione (NAF)	
Denominazione edificio:	Impianto sportivo	
Ubicazione barriera:	Interno/esterno. Spogliatoi.	
Descrizione:	Spazi interni/esterni. Spogliatoi impianto sportivo ubicati sotto gli edifici di asilo ed ex scuole.	
Accessibilità:	Inaccessibile. Inaccessibili a chiunque per mancanza di sicurezza autonomia e comfort. Si trovano lontani dal campo da gioco, tutti gli ingressi hanno soglie variabili da 0 a 7 cm e gradini d'ingresso variabili da 13 a 20 cm, vi sono inoltre ulteriori gradini di 14-15 cm per accesso ai bagni e porte di 60-70 cm. Gli spogliatoi sono di piccole dimensioni e hanno altezze interne di circa 2 m.

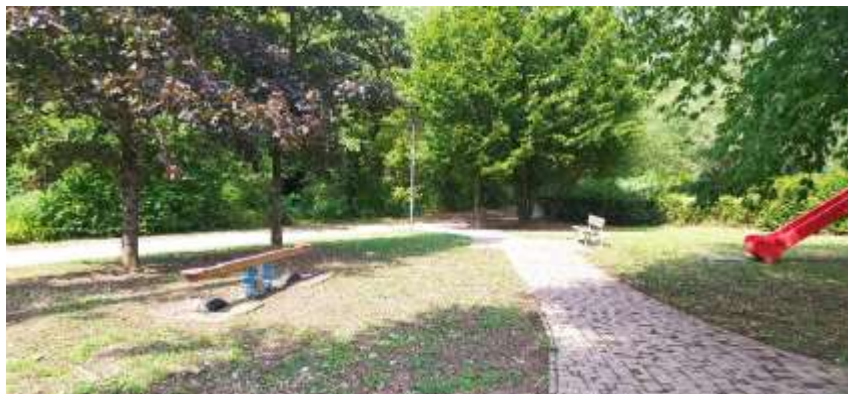
Codice SPAZIO APERTO:	PAR.BRI	
Riferimento:	PAR.BRI_01	
Indirizzo:	viale dei Carpini	
Località:	Brione	
Riferimenti PGT:	Servizi per lo svago e la socialità (VP). Verde pubblico o di uso pubblico.	
Denominazione spazio:	Parco comunale Brione	
Ubicazione barriera:	Parco comunale Brione	
Descrizione:	Violetti interni, giochi, accesso, parcheggio.	
Accessibilità:	<p>Accessibilità parziale.</p> <p>Inaccessibile alle persone non vedenti o ipovedenti per mancanza di autonomia e comfort per l'assenza del cordolo tra il vialetto e l'area non pavimentata che funge da guida per l'orientamento spaziale.</p> <p>Inaccessibile a disabile su sedia a ruote per mancanza di comfort per assenza di parcheggio riservato e con pavimentazione adeguata.</p> <p>Inaccessibile a disabile su sedia a ruote per mancanza di giochi inclusivi.</p>	
Conformità:	<p>Non conforme. Mancanza di cordolo tra il vialetto e l'area non pavimentata.</p> <p>Mancanza di stallo riservato nel parcheggio antistante il parco.</p> <p>D.P.R. 503/1996, art. 4-10; D.m. 236/1989, art. 4.2.1, 8.2.1, 4.2.2, 8.2.2, 4.2.3; L.R. 6/1989, art. 2.1, 2.2.</p>

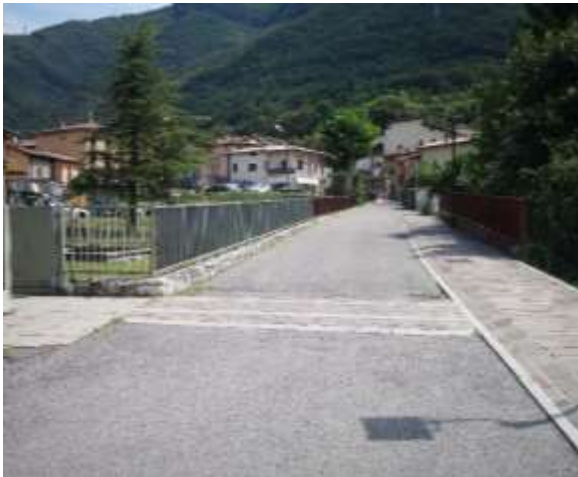
Navigatore:	 
		Codice PERCORSO:	PER_02
		Riferimento:	ATTR_01
		Indirizzo:	Via Biali
		Località:	Monasterolo
Descrizione:	Attraversamento rialzato su strada comunale in prossimità di accesso alla biblioteca ed al parco del comune.		
Accessibilità:	<p>Inaccessibile. Inaccessibile alle persone con carrozzina per presenza di rampa non idonea di raccordo tra l'attraversamento rialzato e il marciapiede.</p> <p>Inaccessibile a chiunque per mancanza di sicurezza a causa dell'assenza di segnaletica verticale.</p> <p>Inaccessibile per le persone non vedenti o ipovedenti per la difficoltà di individuare l'intersezione tra il percorso pedonale e l'attraversamento e per la presenza di rampetta non segnalata di collegamento tra marciapiedi e attraversamento rialzato.</p>		 
Conformità:	<p>Non conforme. Presenza di rampa di raccordo con pendenza non adeguata a collegare l'attraversamento e il marciapiede. Mancanza della segnaletica verticale e segnaletica che indica l'attraversamento alle persone non vedenti.</p> <p>D.m. 236/1989, art. 4.2.1; d.lgs. 285/1992, art. 40; d.P.R. 495/1992, art. 145.</p>

Interventi di messa a norma:	Posare segnaletica verticale, segnalare l'attraversamento con segnaletica tattile a pavimento evidenziata con variazioni cromatiche per non vedenti o ipovedenti. Creazione di area sicura sul lato strada dove si innesta l'attraversamento rialzato con il marciapiede.		
Interventi consigliati:	Nessuno		
Priorità:	Alta

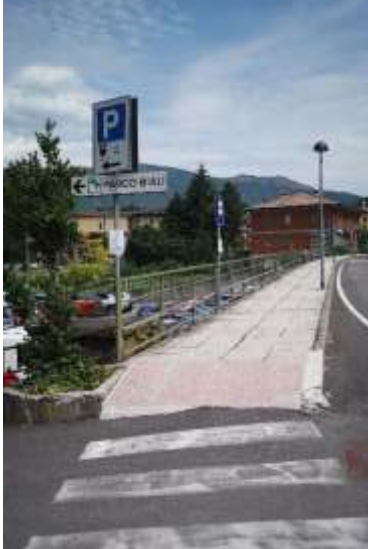
Navigatore:  	
	Codice PERCORSO:	PER_03
	Riferimento:	MARC_02
	Indirizzo:	Via Montegrappa
	Località:	Monasterolo
Descrizione:	Marciapiedi.	
Accessibilità:	<p>Accessibilità parziale.</p> <p>Inaccessibile a disabile su sedia a ruote per elevata pendenza della rampa di accesso al marciapiedi.</p> <p>Inaccessibile a non vedenti o ipovedenti per mancanza di segnaletica tattile che segnali le rampe di raccordo del marciapiedi su entrambe i lati.</p>
