COMUNE DI MONASTEROLO DEL CASTELLO
Provincia di Bergamo

P.E.B.A.

Piano per l'Eliminazione delle Barriere Architettoniche

SCHEDE DI RILIEVO, ANALISI E PROGETTO

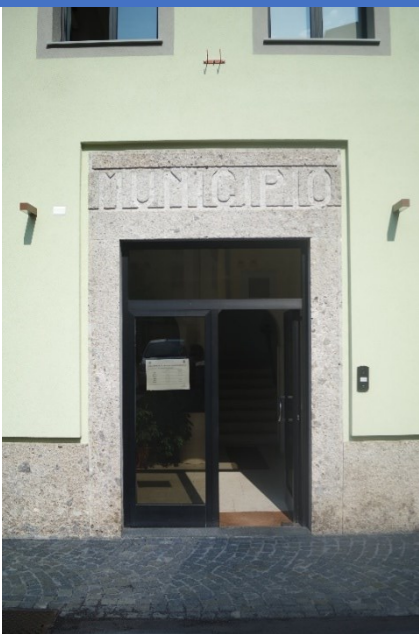
Codice EDIFICIO:	MUN
	Riferimento:	MUN_01
	Indirizzo:	piazza Giovanni XXIII, n. 5
	Località:	Monasterolo del Castello
Riferimenti PGT:	Sistema insediativo. Nucleo di Antica Formazione (NAF)	
Denominazione edificio:	Municipio	
Ubicazione barriera:	Esterno. Piano primo, uffici.	
Descrizione:	Spazi esterni. Porta ingresso e citofono.	
Accessibilità:	<p>Accessibilità parziale. Inaccessibile a persona su sedia a ruote per mancanza di autonomia e comfort a causa della pesantezza della porta d'ingresso e della soglia variabile da 2,5 a 3,5 cm. Mancanza di sicurezza per disabile su sedia a ruote a causa dei vetri collocati ad altezza inferiore a 40 cm dal piano pavimento e quindi urtabili con il poggiagambe della carrozzina.</p> <p>Inaccessibile alle persone non vedenti o ipovedenti per l'impossibilità di utilizzare il citofono non potendo decifrarne i pulsanti.</p>

Conformità:	<p>Non conforme. Presenza di soglia di accesso > 2,5 cm. Porta d'ingresso con vetro posto ad altezza inferiore a 40 cm dal piano, anta apribile solo con forte pressione.</p> <p>D.P.R. 503/1996, art. 13-15; D.M. 236/1989, artt. 3.2, 4.1.1, 8.1.1, 4.2; L.R. Lombardia n. 6/1989, artt. 2.1, 5.6; L.N. 68/1999; D.Lgs. 81/2008, art. 63.</p>

Interventi di messa a norma:	Aumentare la fascia di protezione della porta ad almeno 40 cm dal pavimento. Sistemare meccanismo apertura porta per renderla di facile manovrabilità anche da parte di persone con ridotte o impedito capacità fisiche. Eliminare la soglia d'ingresso.	
Interventi consigliati:	Sostituire il citofono con uno con scritte in Braille.

Priorità:	Media.
------------------	--------

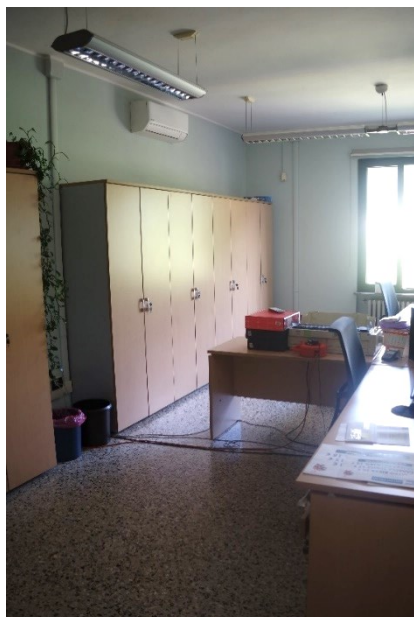
Codice EDIFICIO:	MUN
Riferimento:	MUN_02
Indirizzo:	piazza Giovanni XXIII, n. 5
Località:	Monasterolo del Castello

Riferimenti PGT:	Sistema insediativo. Nucleo di Antica Formazione (NAF)	
Denominazione edificio:	Municipio	
Ubicazione barriera:	Interno. Piano primo.	
Descrizione:	Spazi interni. Uffici.	
Accessibilità:	Accessibilità parziale. Mancanza di sicurezza per chiunque per la presenza di cavi elettrici sul pavimento con pericolo d'inciampo.

Conformità:	Non conforme. I pavimenti e i passaggi non devono essere ingombrati da materiali che ostacolano la normale circolazione. L.N. 68/1999; D.Lgs. 81/2008, art. 63, all.IV punto 1.4.10.	
Interventi di messa a norma:	Eliminare materiale che crea pericolo d'inciampo.	
Interventi consigliati:	Eliminare i cavi o prevedere la posa di una canalina passacavi.	
Priorità:	Media

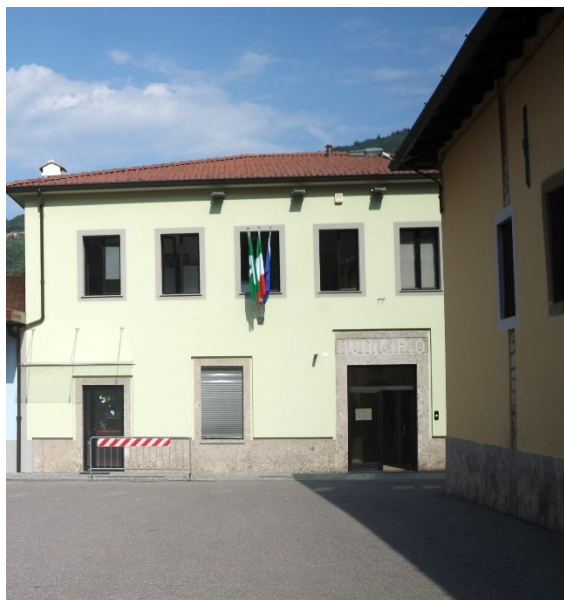
Codice EDIFICIO:	MUN
Riferimento:	MUN_03
Indirizzo:	piazza Giovanni XXIII, n. 5
Località:	Monasterolo del Castello

Riferimenti PGT:	Sistema insediativo. Nucleo di Antica Formazione (NAF)
Denominazione edificio:	Municipio
Altre criticità rilevate e interventi di messa a norma:	Non sono presenti idonee indicazioni in Braille che indichino le attività svolte e i percorsi per raggiungerle.
	Predisporre idonea segnaletica. In alternativa si consiglia di prevedere un servizio di accoglienza ed accompagnamento per le persone non vedenti o ipovedenti.
	Manca piano evacuazione ed emergenza.
	Dotare l'edificio del piano di emergenza ed evacuazione con la relativa segnaletica.
Priorità:	Media

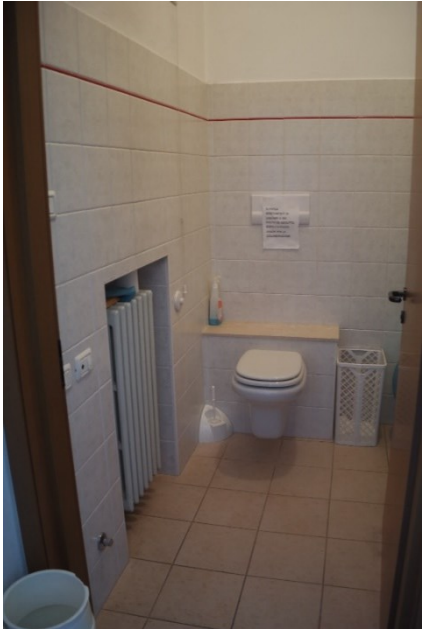
Codice EDIFICIO:	MUN
	Riferimento:	AMB_01
	Indirizzo:	piazza Giovanni XXIII
	Località:	Monasterolo del Castello
Riferimenti PGT:	Sistema insediativo. Nucleo di Antica Formazione (NAF)	
Denominazione edificio:	Ambulatorio medico	
Ubicazione barriera:	Interno. Piano terra.	
Descrizione:	Spazi interni. Bagno.	
Accessibilità:	Accessibilità parziale. Inaccessibile alle persone su sedia a ruote per mancanza di autonomia e comfort.

Conformità:	Non conforme. Assenza di un servizio igienico accessibile. D.P.R. 503/1996, art. 15; D.M. 236/1989, artt. 4.4, 4.1.6, 8.1.6; L.R. Lombardia n. 6/1989, art. 5.4.	
Interventi di messa a norma:	Prevedere almeno un servizio igienico che sia accessibile alle persone su sedia a ruote.	
Interventi consigliati:	Si consiglia di adattare il bagno esistente che possiede già le dimensioni minime per essere accessibile. Valutare attentamente la tipologia della porta di ingresso, dei sanitari, dei maniglioni e dei vari ausili da adottare.

Priorità:	Media

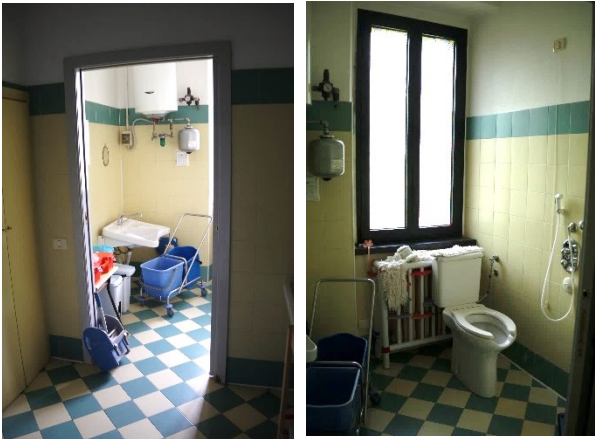
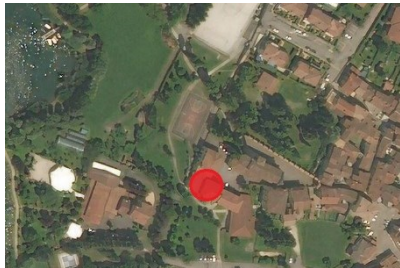
<p>Codice EDIFICIO: MIS</p>
		<p>Riferimento: ASI_02</p>
		<p>Indirizzo: piazza Giovanni XXIII</p>
		<p>Località: Monasterolo del Castello</p>
Riferimenti PGT:	Sistema insediativo. Nucleo di Antica Formazione (NAF)	
Denominazione edificio:	Asilo	
Ubicazione barriera:	Interno. Piano terra.	
Descrizione:	Spazi interni. Bagno disabili.	
Accessibilità:	<p>Accessibilità parziale. Inaccessibile alle persone su sedia a ruote per mancanza di autonomia e comfort a causa del materiale d'ingombro presente nel bagno e dell'assenza di corrimani e specchio reclinabile.</p>

Conformità:	<p>Non conforme. Assenza di un servizio igienico accessibile.</p> <p>D.P.R. 503/1996, art. 15; D.M. 236/1989, artt. 4.4, 4.1.6, 8.1.6; L.R. Lombardia n. 6/1989, art. 5.4.</p>	
Interventi di messa a norma:	Sgomberare il bagno, posare maniglioni nelle quantità e posizioni appropriate.	
Interventi consigliati:	Si consiglia di installare uno specchio reclinabile adatto anche a disabile su sedia a ruote.

Priorità:	Media

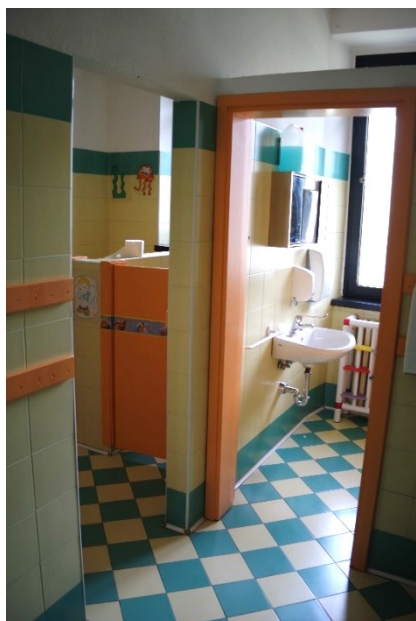
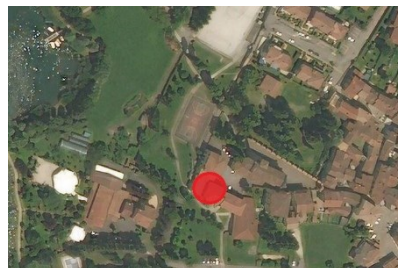
Codice EDIFICIO:	MIS
Riferimento:	ASI_03
Indirizzo:	piazza Giovanni XXIII
Località:	Monasterolo del Castello

Riferimenti PGT:	Sistema insediativo. Nucleo di Antica Formazione (NAF)	
Denominazione edificio:	Asilo	
Ubicazione barriera:	Interno. Piano terra.	
Descrizione:	Spazi interni. Bagno insegnanti.	
Accessibilità:	Inaccessibilità. Inaccessibile a chiunque a causa della porta con larghezza 65 cm.

Conformità:	Non conforme. Porta con larghezza inferiore a 75 cm. D.P.R. 503/1996, art. 15; D.M. 236/1989, artt. 4.1.1, 8.1.1; L.R. Lombardia n. 6/1989, art. 5.6; L.N. 68/1999; D.Lgs. 81/2008, art. 63.	
Interventi di messa a norma:	Allargare la porta.	
Interventi consigliati:	Nessuno	
Priorità:	Media

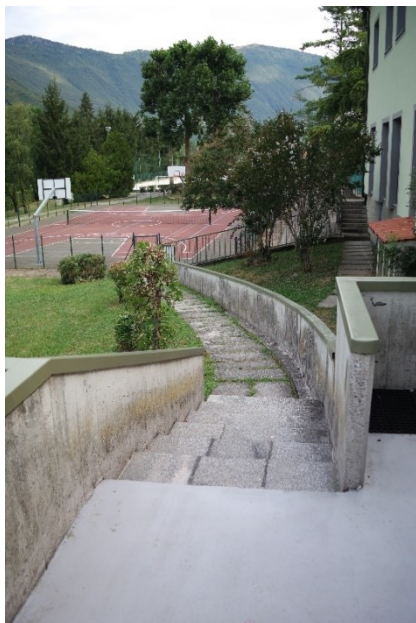
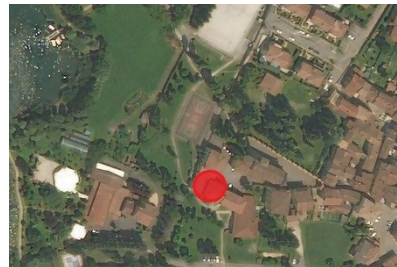
Codice EDIFICIO:	MIS
Riferimento:	ASI_05
Indirizzo:	piazza Giovanni XXIII
Località:	Monasterolo del Castello

Riferimenti PGT:	Sistema insediativo. Nucleo di Antica Formazione (NAF)	
Denominazione edificio:	Asilo	
Ubicazione barriera:	Esterno. Piano terra.	
Descrizione:	Spazi esterni. Scala esterna sul retro dell'asilo, non utilizzata come ingresso.	
Accessibilità:	Inaccessibile. Inaccessibile per mancanza di sicurezza, autonomia e comfort per l'assenza di corrimani continui su entrambe i lati. Inaccessibile alle persone non vedenti o ipovedenti per mancanza di sicurezza, autonomia e comfort per la difficoltà nella percezione delle rampe a causa dell'assenza di segnali che indicano l'inizio e la fine delle rampe delle scale.

Conformità:	Non conforme. Mancanza di corrimano continuo su entrambe i lati. Assenza di segnale a pavimento che indica l'inizio e la fine di ciascuna rampa alle persone non vedenti o ipovedenti. D.P.R. 503/1996, art. 16; D.M. 236/1989, art. 4.1.10 e 8.1.10; L.R. Lombardia n. 6/1989, art. 5.3.1; L.N. 68/1999; d.lgs. 81/2008 art. 63, all. IV, punto 1.7

Interventi di messa a norma:	Posare corrimano su entrambe i lati. Posare un segnale a pavimento percepibile anche da parte dei non vedenti, situato almeno a 30 cm dal primo e dall'ultimo gradino, che deve indicare l'inizio e la fine di ciascuna rampa.	
Interventi consigliati:	Nessuno.

<i>Priorità:</i>	<i>Media</i>
------------------	--------------

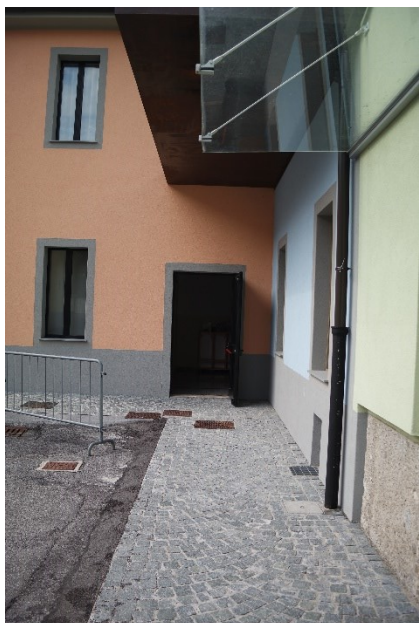
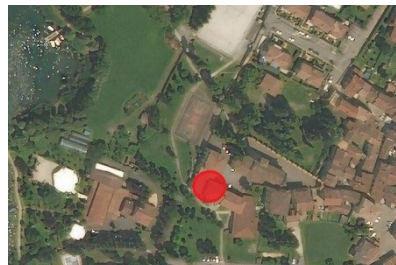
Codice EDIFICIO:	MIS
Riferimento:	ASI_06
Indirizzo:	piazza Giovanni XXIII
Località:	Monasterolo del Castello

Riferimenti PGT:	Sistema insediativo. Nucleo di Antica Formazione (NAF)
Denominazione edificio:	Asilo
Altre criticità rilevate e interventi di messa a norma:	Non sono presenti idonee indicazioni in Braille che indichino le attività svolte e i percorsi per raggiungerle.
	Predisporre idonea segnaletica.
	Manca piano evacuazione ed emergenza.
Priorità:	Dotare l'edificio del piano di emergenza ed evacuazione con la relativa segnaletica.
	Media

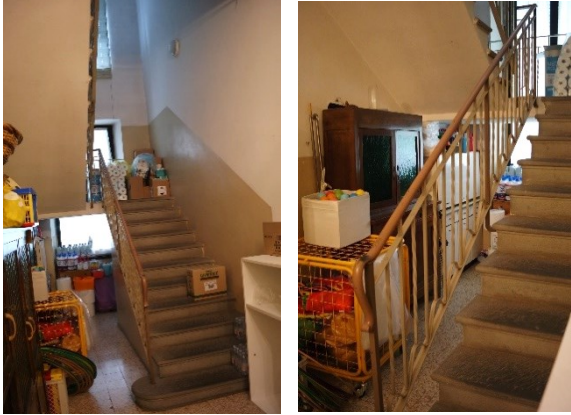
Navigatore:  
		Codice EDIFICIO: MIS
		Riferimento: APP_01
		Indirizzo: piazza Giovanni XXIII
		Località: Monasterolo del Castello
Riferimenti PGT:	Sistema insediativo. Nucleo di Antica Formazione (NAF)	
Denominazione edificio:	Ex casa suore	
Ubicazione barriera:	Interno. Scale.	
Descrizione:	Spazi interni. Scala di accesso all'appartamento.	
Accessibilità:	Inaccessibile. Inaccessibile a chiunque per mancanza di sicurezza, autonomia e comfort per l'assenza di corrimani continui su entrambe i lati, vuoto tra la scala e il parapetto e pendenza troppo elevata della scala. Inaccessibile alle persone non vedenti o ipovedenti per mancanza di sicurezza, autonomia e comfort per la difficoltà nella percezione delle rampe a causa dell'assenza di segnali che indicano l'inizio e la fine delle rampe delle scale. Inaccessibile a disabile su sedia a ruote per mancanza di autonomia e comfort a causa di servoscale o altro mezzo di sollevamento per accesso al piano.

Conformità:	Non conforme. Mancanza di corrimano continuo su entrambe i lati. Assenza di segnale a pavimento che indica l'inizio e la fine di ciascuna rampa alle persone non vedenti o ipovedenti. Scala con pendenza elevata. Mancanza di servoscale o altro mezzo di sollevamento per accesso al piano. D.P.R. 503/1996, art. 16; D.M. 236/1989, art. 4.1.10 e 8.1.10; L.R. Lombardia n. 6/1989, art. 5.3.1.

<i>Interventi di messa a norma:</i>	<i>Sostituire la scala con una a norma.</i>
<i>Interventi consigliati:</i>	<i>Valutare l'intervento di rifacimento della scala e previsione di eventuale ascensore o altro mezzo di sollevamento in base alla futura destinazione dei locali "ex casa suore".</i>
<i>Priorità:</i>	Bassa

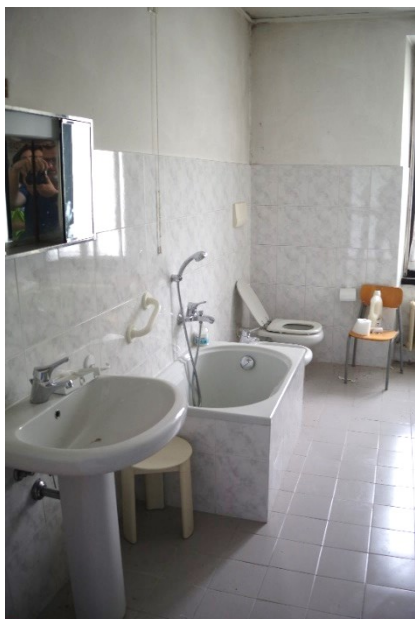
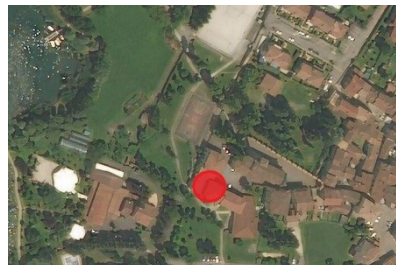
Codice EDIFICIO:	MIS
Riferimento:	APP_05
Indirizzo:	piazza Giovanni XXIII
Località:	Monasterolo del Castello

Riferimenti PGT:	Sistema insediativo. Nucleo di Antica Formazione (NAF)	
Denominazione edificio:	Ex casa suore	
Ubicazione barriera:	Interno. Piano primo	
Descrizione:	Spazi interni. Bagno.	
Accessibilità:	Accessibilità parziale. Inaccessibile a disabile su sedia a ruote per mancanza di autonomia e comfort.

Conformità:	Non conforme. Assenza di un servizio igienico accessibile sul piano. .P.R. 503/1996, art. 15; D.M. 236/1989, artt. 4.1.6 e 8.1.6; L.R. Lombardia n. 6/1989, art. 5.4.	
Interventi di messa a norma:	Rendere accessibile il bagno valutando attentamente la tipologia delle porte, dei sanitari, dei maniglioni e dei vari ausili da adottare	
Interventi consigliati:	Valutare l'intervento in base alla futura destinazione dei locali "ex casa suore".	
Priorità:	Bassa

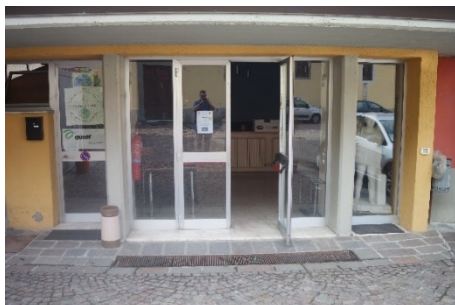
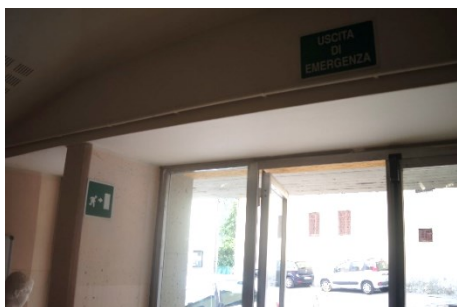
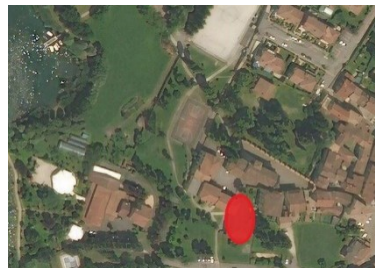
Riferimento: AUD_01

Riferimenti PGT:	Sistema insediativo. Nucleo di Antica Formazione (NAF)	
Denominazione edificio:	Auditorium	
Ubicazione barriera:	Esterno. Piano terra.	
Descrizione:	Spazi esterni. Porta ingresso/uscita di sicurezza.	
Accessibilità:	Inaccessibile. Inaccessibile a chiunque per mancanza di autonomia e comfort a causa di porta a due ante, di cui solo una apribile da fuori di larghezza 60 cm. Inaccessibile a persona su sedia a ruote per mancanza di sicurezza a causa dei vetri collocati ad altezza inferiore a 40 cm dal piano pavimento e quindi urtabili con il poggiatesta della carrozzina e per mancanza di autonomia e comfort a causa di soglia con altezza di 4 cm.

Conformità:	Non conforme. Porta di uscita di sicurezza con vetro posto ad altezza inferiore a 40 cm dal piano. Soglia con altezza > 2,5 cm. Porta con larghezza < 75 cm. D.P.R. 503/1996, art. 15; D.M. 236/1989, artt. 4.1.1, 8.1.1; L.R. Lombardia n. 6/1989, art. 5.6.

Interventi di messa a norma:	Prevedere raccordo esterno per ridurre la soglia. Sostituire la porta con altra adeguata.	
Interventi consigliati:	Nessuno.	
Priorità:	Media.

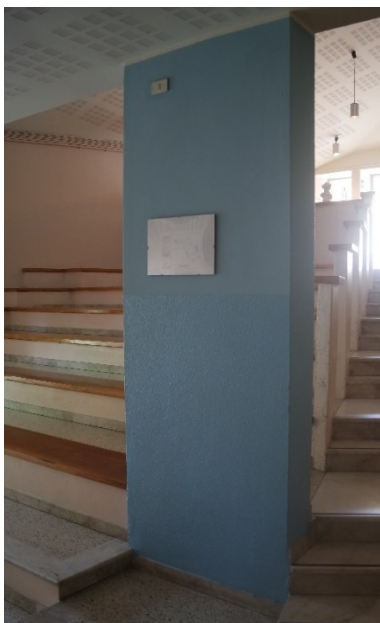
Navigatore:		 
	Codice EDIFICIO:	AUD	
	Riferimento:	AUD_04	
	Indirizzo:	piazza Giovanni XXIII	
	Località:	Monasterolo del Castello	
Riferimenti PGT:	Sistema insediativo. Nucleo di Antica Formazione (NAF)		
Denominazione edificio:	Auditorium		
Ubicazione barriera:	Interno. Piano terra.		
Descrizione:	Spazi interni. Planimetria piano di evacuazione.		
Accessibilità:	Inaccessibile. Inaccessibile a chiunque in caso di emergenza per mancanza di sicurezza a causa di planimetrie dei piani di evacuazione errate e poco visibili anche per l'altezza a cui sono collocate.	 	
Conformità:	Non conforme. Segnaletica di sicurezza errata e carente di informazioni. D.P.R. 503/1996, art. 18; D.M. 236/1989, artt. 4.6.		
Interventi di messa a norma:	Adeguate il piano di evacuazione e la relativa segnaletica.		
Interventi consigliati:	Nessuno.		
Priorità:	Alta

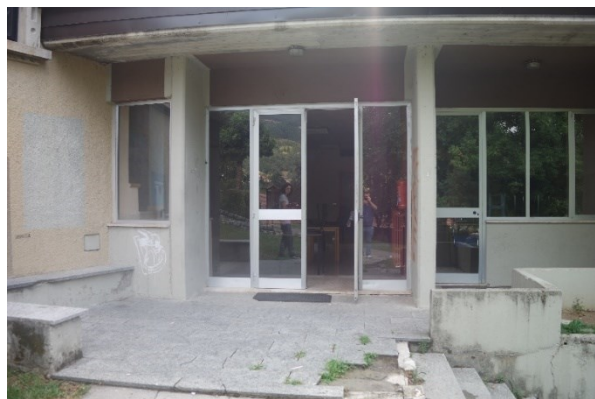
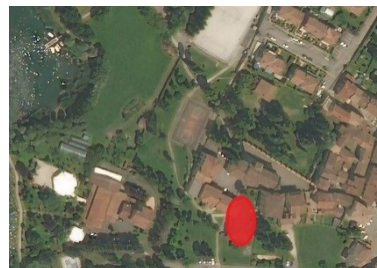
Codice EDIFICIO:	AUD
Riferimento:	AUD_05
Indirizzo:	piazza Giovanni XXIII
Località:	Monasterolo del Castello

Riferimenti PGT:	Sistema insediativo. Nucleo di Antica Formazione (NAF)	
Denominazione edificio:	Auditorium	
Ubicazione barriera:	Esterno. Piano terra.	
Descrizione:	Spazi esterni. Porta uscita di sicurezza.	
Accessibilità:	Inaccessibile. Inaccessibile a chiunque per mancanza di autonomia e comfort a causa di porta a due ante, di cui solo una apribile da fuori di larghezza 60 cm. Inaccessibile a persona su sedia a ruote per mancanza di sicurezza a causa dei vetri collocati ad altezza inferiore a 40 cm dal piano pavimento e quindi urtabili con il poggiatesta della carrozzina e per mancanza di autonomia e comfort a causa di soglia con altezza di 3 cm e di gradino interno che ne impedisce l'accesso. Inaccessibile alle persone ipovedenti per il rischio di urti con le vetrate delle porte.

Conformità:	Non conforme. Porta di uscita di sicurezza con vetro posto ad altezza inferiore a 40 cm dal piano e non accessibile a disabili a causa di gradino interno. Soglia con altezza > 2,5 cm. Porta con ante di larghezza < 75 cm. Alle vetrate non è applicato un opportuno segnale all'altezza degli occhi. D.P.R. 503/1996, art. 15; D.M. 236/1989, artt. 4.1.1, 8.1.1; L.R. Lombardia n. 6/1989, art. 5.6.

Interventi di messa a norma:	<i>Prevedere raccordo per ridurre la soglia. Aumentare la fascia di protezione della porta ad almeno 40 cm dal pavimento. Apporre un segnale visivo ad altezza degli occhi sulle porte vetrate.</i>
Interventi consigliati:	<i>Si consiglia di alzare il pavimento del palco portandolo alla quota degli ambienti circostanti in modo da rendere accessibile l'uscita di sicurezza anche a disabili su sedia a ruote.</i>
Priorità:	<i>Alta</i>

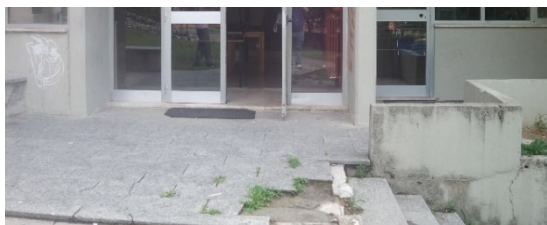
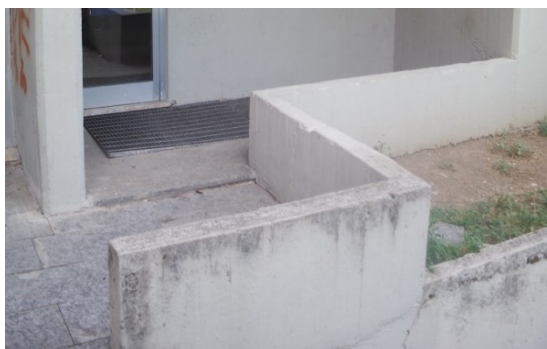
Codice EDIFICIO:	AUD
Riferimento:	AUD_07
Indirizzo:	piazza Giovanni XXIII
Località:	Monasterolo del Castello

Riferimenti PGT:	Sistema insediativo. Nucleo di Antica Formazione (NAF)	
Denominazione edificio:	Auditorium	
Ubicazione barriera:	Esterno. Piano terra.	
Descrizione:	Spazi esterni. Spazio esterno uscita di sicurezza.	
Accessibilità:	Inaccessibile. Inaccessibile a chiunque per mancanza di sicurezza e comfort a causa di parapetto con altezza inferiore a 100 cm; presenza di zerbino non incassato e pavimentazione ammalorata con rischio d'inciampo.

Conformità:	Non conforme. Parapetto di altezza < 100 cm. Pavimentazione sconnessa e presenza di zerbino non incassato. D.P.R. 503/1996, art. 16; D.M. 236/1989, artt. 4.1.2, 8.1.2, 4.2; L.R. Lombardia n. 6/1989, artt. 5.5.	
Interventi di messa a norma:	Innalzare il parapetto esterno. Eliminare o incassare zerbino. Ripristinare la pavimentazione.	
Interventi consigliati:	Nessuno.	
Priorità:	Alta

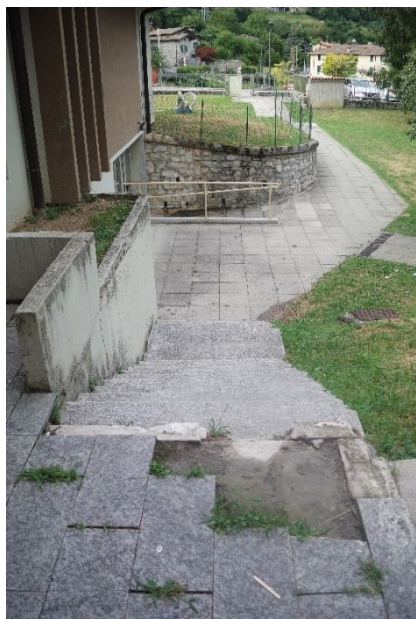
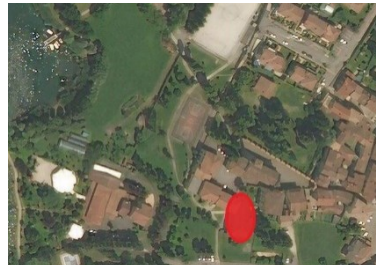
Codice EDIFICIO:	AUD
Riferimento:	AUD_08
Indirizzo:	piazza Giovanni XXIII
Località:	Monasterolo del Castello

Riferimenti PGT:	Sistema insediativo. Nucleo di Antica Formazione (NAF)	
Denominazione edificio:	Auditorium	
Ubicazione barriera:	Esterno. Scala esterna di collegamento a piano seminterrato.	
Descrizione:	Spazi esterni. Scala esterna, mancanza corrimano continuo, segnalazione scala.	
Accessibilità:	Inaccessibile. Inaccessibile a chiunque per mancanza di doppio corrimano continuo a lato della scala. Inaccessibile alle persone non vedenti o ipovedenti per mancanza di sicurezza, autonomia e comfort per la difficoltà nella percezione delle rampe a causa dell'assenza di segnali che indicano l'inizio e la fine delle rampe delle scale.

Conformità:	Non conforme. Mancanza di doppio corrimano continuo a lato della scala. Assenza di segnale a pavimento che indica l'inizio e la fine della rampa alle persone non vedenti o ipovedenti. D.P.R. 503/1996, art. 15; D.M. 236/1989, art. 4.1.10, 8.1.10; L.R. Lombardia n. 6/1989, art. 5.3.1.

Interventi di messa a norma:	Prevedere doppio corrimano continuo sul lato della scala verso il muro. Posare un segnale a pavimento percepibile anche da parte dei non vedenti, situato almeno a 30 cm dal primo e dall'ultimo gradino, che deve indicare l'inizio e la fine della rampa.	
Interventi consigliati:	Nessuno	
Priorità:	Media

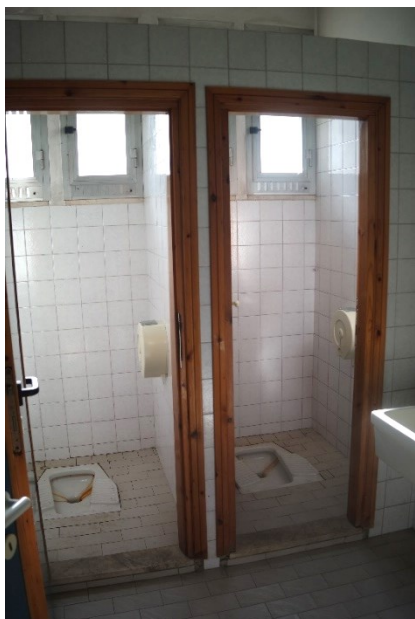
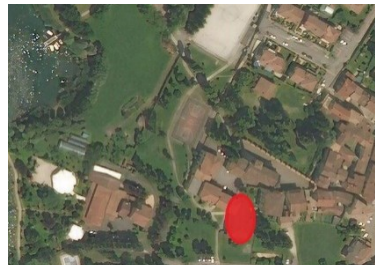
Codice EDIFICIO:	AUD
Riferimento:	AUD_10
Indirizzo:	piazza Giovanni XXIII
Località:	Monasterolo del Castello

Riferimenti PGT:	Sistema insediativo. Nucleo di Antica Formazione (NAF)	
Denominazione edificio:	Auditorium	
Ubicazione barriera:	Interno. Piano terra.	
Descrizione:	Spazi interni. Blocco bagni 2 a servizio di auditorium e biblioteca.	
Accessibilità:	Inaccessibile. Inaccessibile a chiunque per mancanza di comfort per l'accesso ai bagni a causa di porte con larghezza 60 cm e gradino.

Conformità:	Non conforme. Porte con larghezza < 75 cm. Gradino di accesso ai bagni. D.P.R. 503/1996, art. 15; D.M. 236/1989, artt. 4.1.1, 8.1.1; L.R. Lombardia n. 6/1989, art. 5.6.	
Interventi di messa a norma:	Allargare porte.	
Interventi consigliati:	Nessuno	
Priorità:	Media

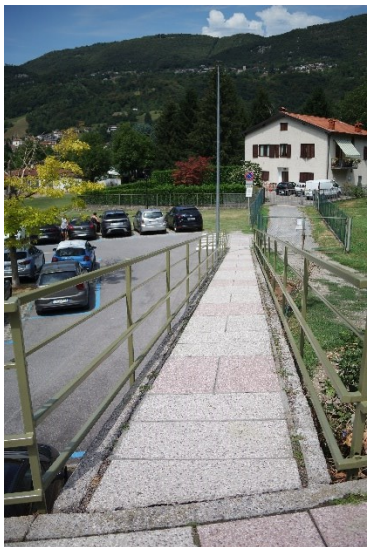
Navigatore:  
		Codice PERCORSO: PER_03
		Riferimento: PED_01
		Indirizzo: Via Montegrappa
		Località: Monasterolo
Descrizione:	Rampa tra parcheggio e marciapiedi.	
Accessibilità:	<p>Accessibilità parziale. Inaccessibile a disabile su sedia a ruote per mancanza di sicurezza, autonomia e comfort per assenza di cordolo continuo su entrambe i lati della rampa e per elevata pendenza della stessa.</p> <p>Inaccessibile alle persone non vedenti o ipovedenti per mancanza di sicurezza, autonomia e comfort per la difficoltà nella percezione della rampa a causa dell'assenza di segnali che indicano l'inizio e la fine della stessa.</p>

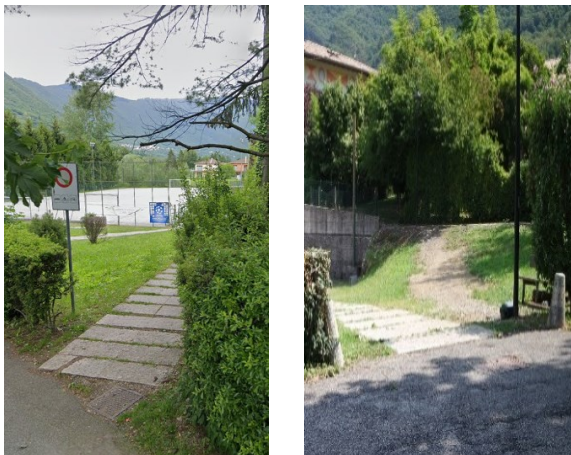
Navigatore:  	
		Codice PERCORSO:	PER_04
		Riferimento:	PED_01
		Indirizzo:	Via Don G. Paganessi
		Località:	Monasterolo
Descrizione:		Percorso pedonale di collegamento con impianti sportivi e area centrale del paese.	
Accessibilità:		<p>Inaccessibile. Inaccessibile a chiunque per pavimentazione in lastre di pietra non complanari e con sconnessioni superficiali e fughe ampie e profonde che costituiscono pericolo di inciampo oltre ad un tratto di percorso in terra. Inaccessibile alle persone non vedenti o ipovedenti per mancanza di autonomia e comfort per l'assenza di apposita segnalazione.</p>
